دراسة تحليلية حول عوائل
المشاة بوادي منى

دراسة تحليلية حول عواشق المشاة بوادي منى

صدرت هذه الدراسة التحليلية عن قسم البحوث العمرانية بمركز أبحاث
الحج - جامعة أم القرى - بمكة المكرمة في شهر شعبان ١٤٠٥هـ.

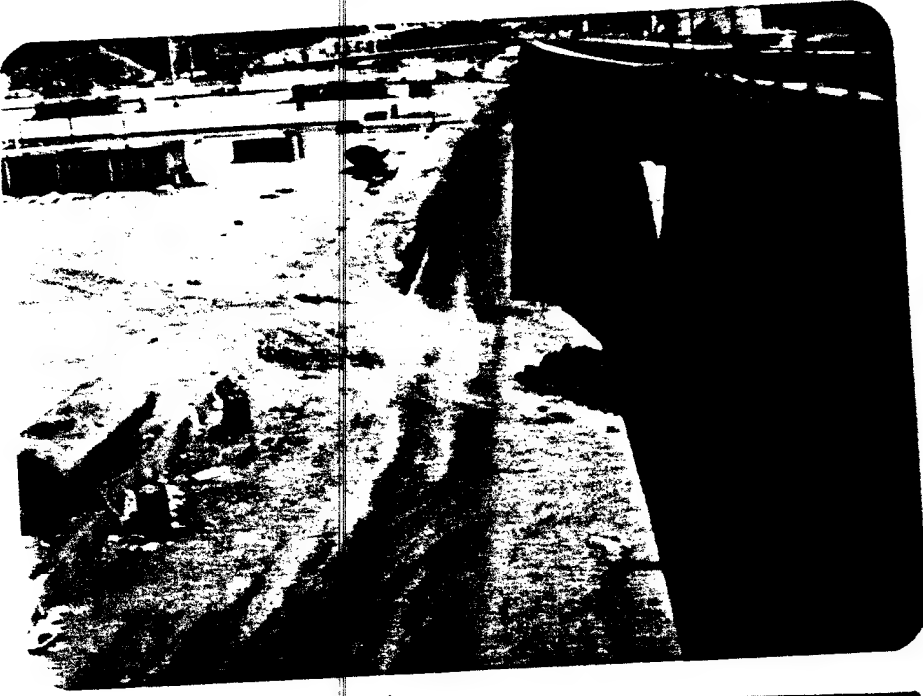
٣ الاتصال بين منطقة وسط منى والمحضبة

• يلاحظ عدم وجود سوى نقطة اتصال
واحدة على الرغم من طول
الجانب الساند الفاصل بين جسر
الملك عبد العزيز ومنطقة الوادي
بالإضافة إلى عدم محورية هذه النقطة
مما يعقد في إمكانية استعماله.

ولحل هذه المشكلة يقترح أن يكرر مثل نقاط الاتصال هذه بحيث تكون محورية مع محاور حركة المشاة الرئيسية لتأكيداها وظيفيا وأن تظل هي أيضا لتأكيداها بصريا (انظر الصورة صفحة ١٠) .

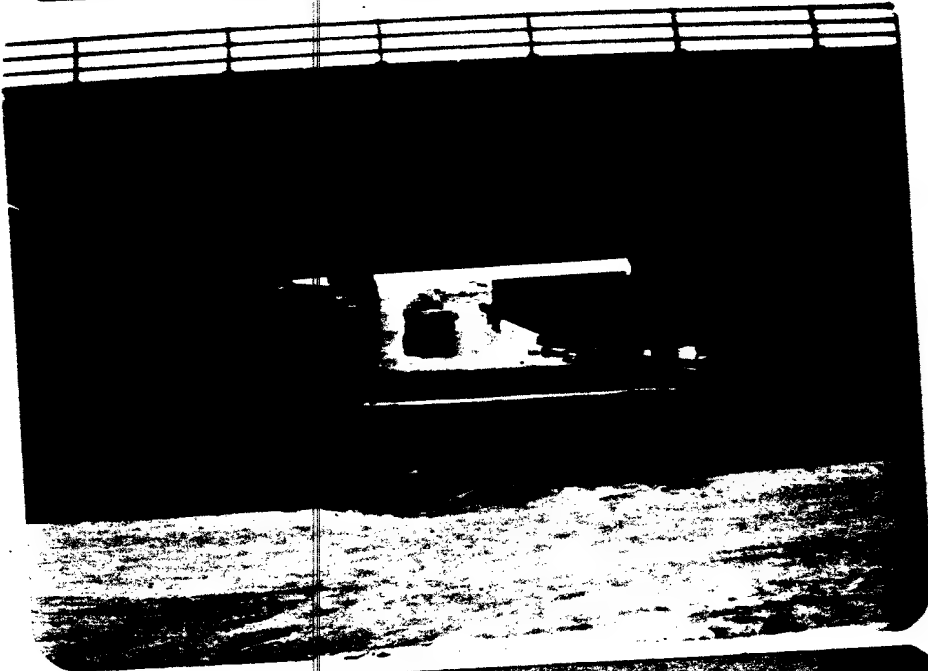
• المدخل إلى المحضبة يمكن أن
يستغل بوضع أرقام القطع
التي تؤدي إليها هذا المدخل.

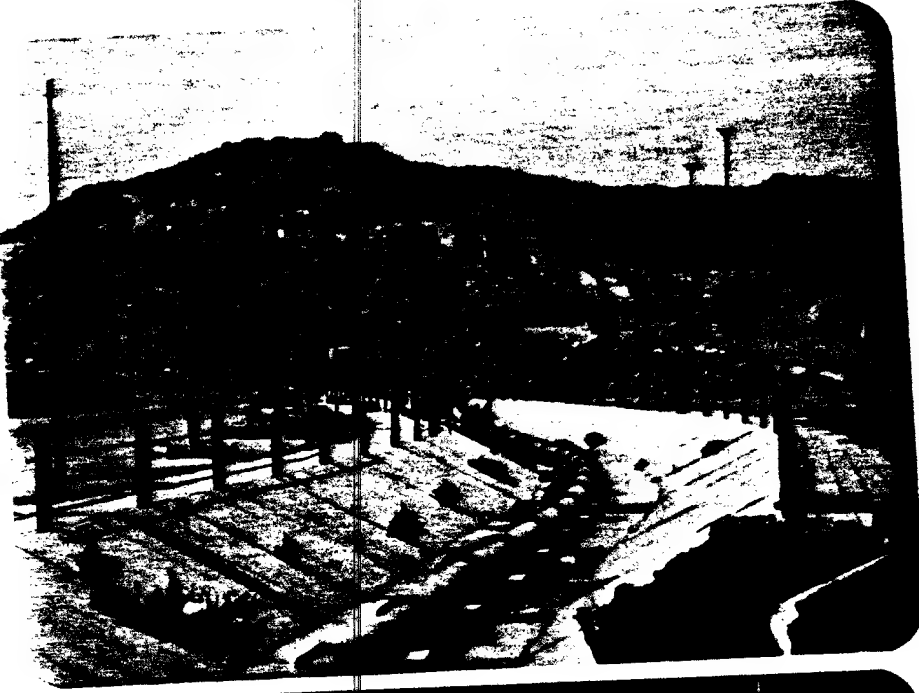
منطقة جنوب شرق الهضبة وعلاقتها بالمجزرة البديلة

• يلاحظ التقاطع بين مجرى
السيول المنطن حراسنيا بهذا
العرض الكبير مع وجود ماسورة
لتصريف المياه .

ويقترح عمل سلاسل للمشاة واضحة تنقل الحركة من الهضبة الى المجازر وبالعكس على محاور رئيسية تمر في الوادي الى المجزرة عبرها مع ردم مجرى السيول الحالي والاكتفاء بالصرف المغطى لمياه السيول دون اللجوء الى الكريهة والأمراض التي يمكن أن تنتشر من جراء القاء جميع أنواع المخلفات في مجرى السيول الحالي (انظر الصورة صفحة ١٢).

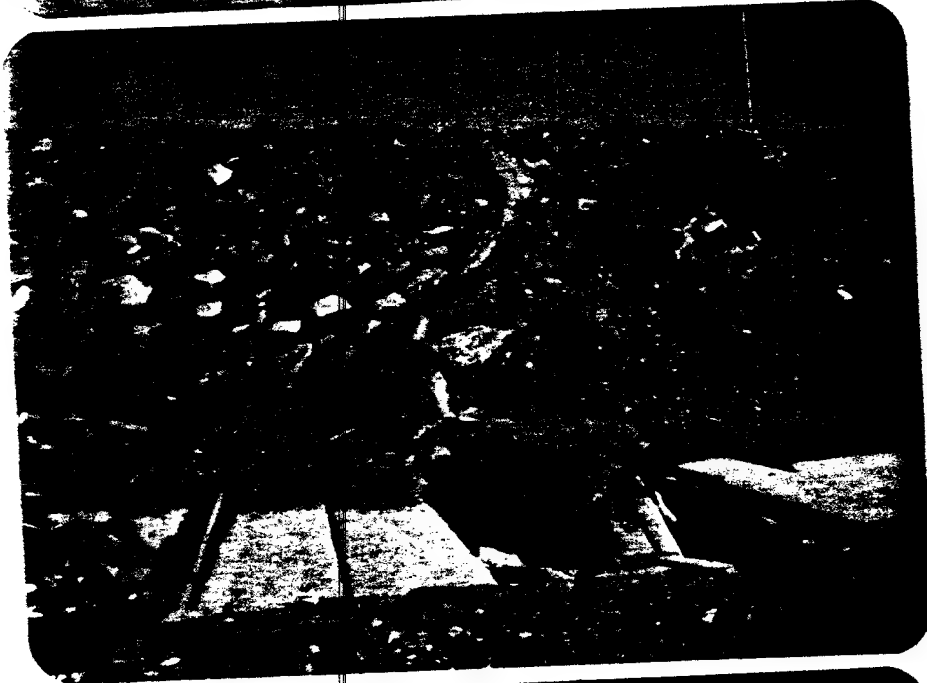
• الكوبرى الخرساني الموجود
بجانبه السيئة الصيانة
وخلفه الجسر الترابي الفاصل
بين مستوى الهضبة ومستوى
المجزرة .

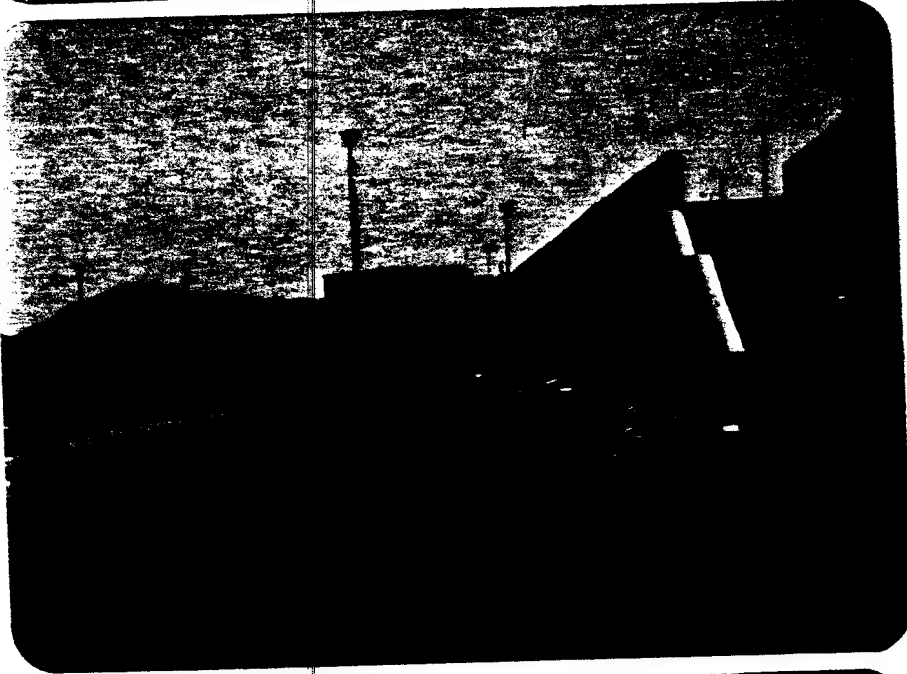
• يلاحظ عدم وجود سوى
سلم واحد على الرغم من
متخامة طول المحاط الساند .

ولزيادة ربط الخور بالطريق العلوي يقترح زيادة نقط الاتصال الرأسي بين المستويين خاصة على امتدادات الشوارع العرضية بالخور، وكذلك تهيئة نقطة اتصال واضحة دون عوائق بين الشارع العلوي والطريق الدائري بالخور عند نقطة تلاقي منسوبها قرب النهاية الشمالية الشرقية للخور بحيث يمكن استعمالها للسيارات في حالة الطوارئ (انظر الصورة صفحة ١٤).

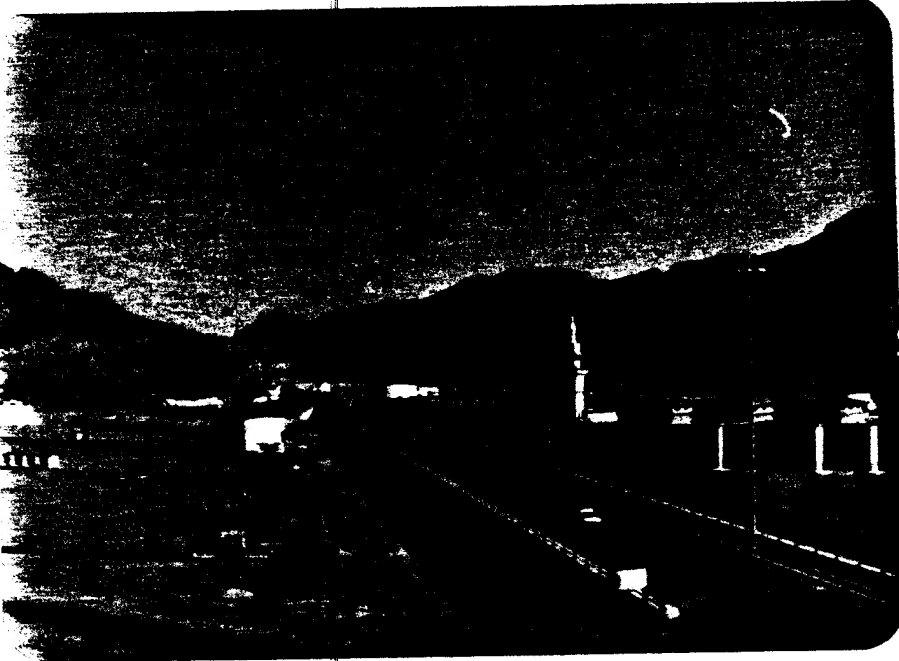
٨- منطقة الاتصال بين
الطريق العرضي رقم ١٥ بالوادي
ومشيد بخور حجاج البر

• الطريق الارضي الموازي

لكوبري الملك عبد العزيز بخور

حجاج البر .

لذا يقترح عمل نفق مشاة يمر أسفل امتداد الجبل الفاصل بين الخور والوادي ويربط بين الشارعين السابقين للتقليل من مسافات السير الحالية وبالتالي زيادة الراحة للحجاج والافلال من فرص التوهان بقدر الامكان (انظر الصورة صفحة ١٥).

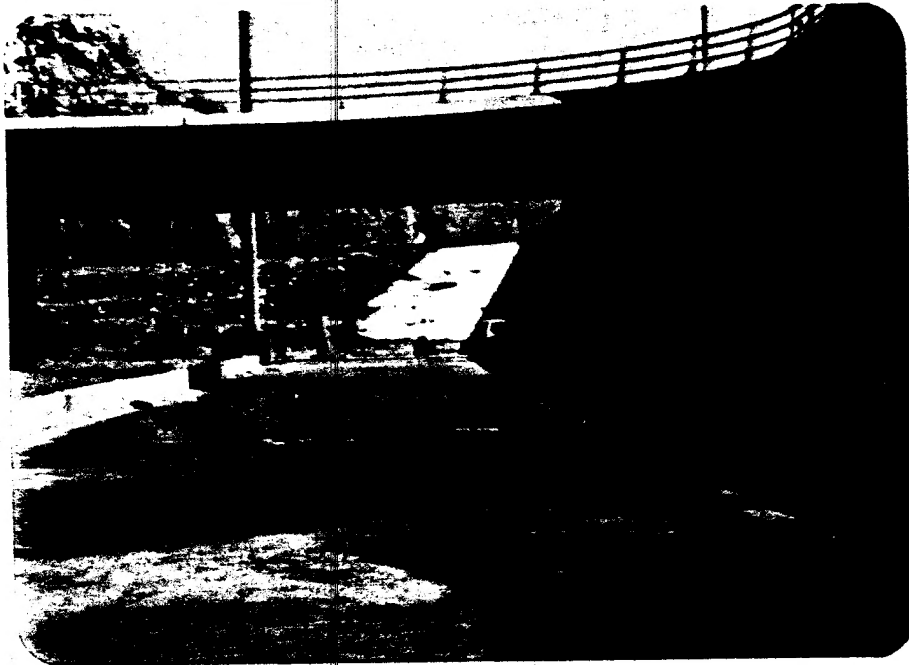
• نقطة الاتصال المقترح

فتح نفق بها الى الجهة للقبلة

لتسهيل الاتصال بين المنطقة

ما بين الكوبريين وخور حجاج

البر .

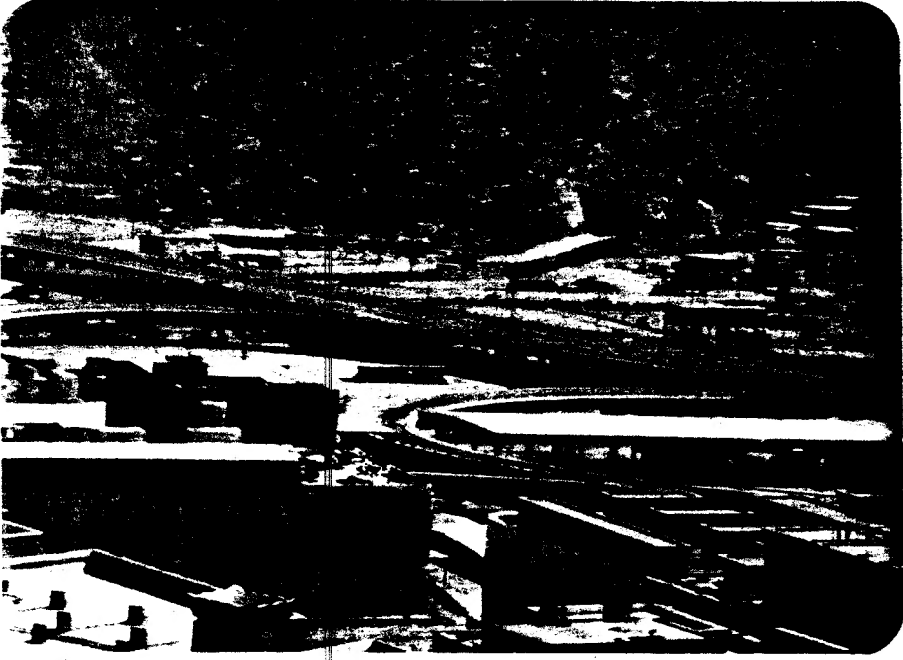
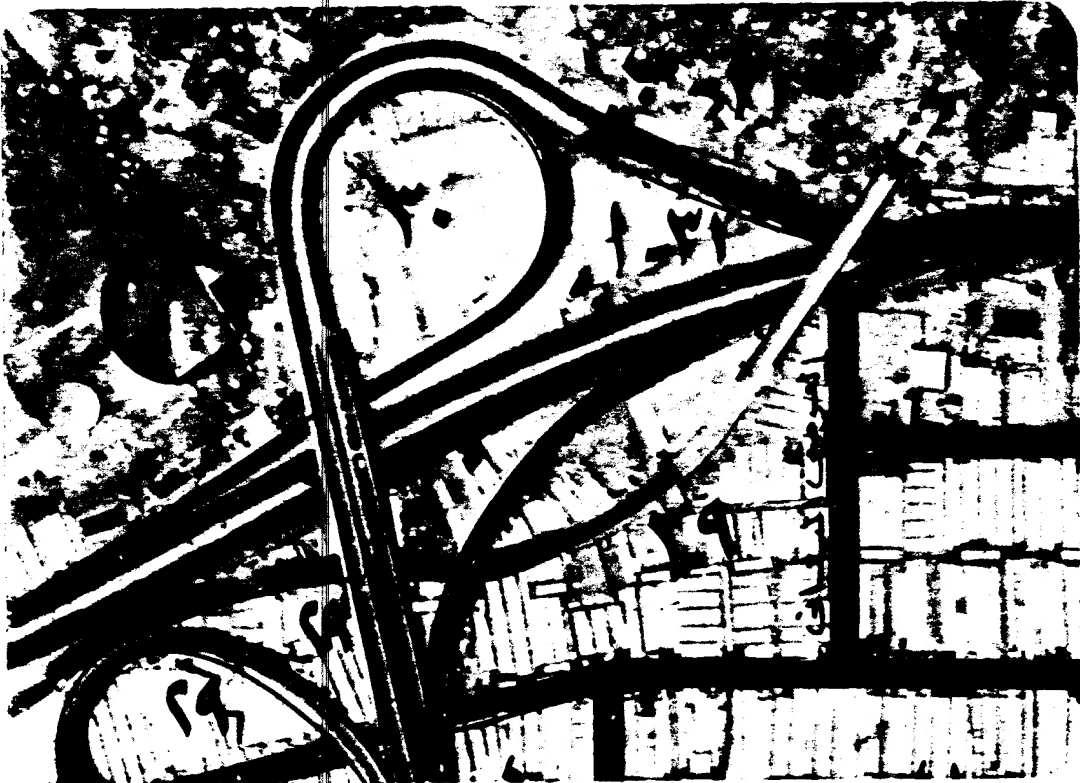
٩. كوبرى المشاة العلوى

• يلاحظ عدم وجود أى
سلام تؤدى فى الكوبرى
إلى الوادى مما يقفل أى اتصال
بين المنفق والوادى الآتى خلال
بداية الكوبرى وهو على مسافة
بعيدة من المنفق .

ويقترح لرفع كفاءة استخدام الكوبري أن تعدد نقط الاتصال به على مدى طوله وذلك عن طريق عمل سلالم تربط بين الوادي ومنسوب الكوبري وذلك حتى يمكن أن يستغل النفق بكفاءة أكبر بدلا من قصرها على المدخل الوحيد من جهة امتداد الكوبري من ناحية الجمرات ولإعطاء مخارج إضافية تستغل من قبل الحجاج والرسميين دون الحاجة الى البحث عن نقطة بدايته (انظر الصورة صفحة ١٦).

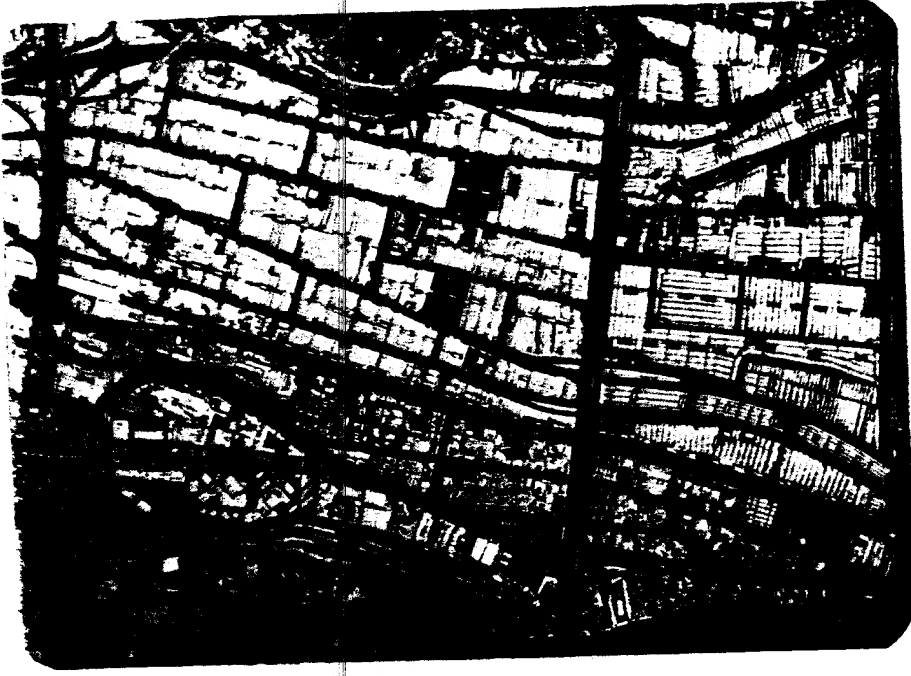
١٠. شوارع منطقة وسط ماني

• يلاحظ أن جميع التقاطعات ثلاثية الشوارع مما يسبب التعقيد في الممارات إلى الأهداف

• تطبيق نظرية عدم استقامة الشوارع الداخلية بالمجاورات السكنية لدفع حركة المرور المخترق خارجها إلى الشوارع المحيطة بها لا تنفذ إلا في حالات خاصة كما هو واضح في الكوفة المجاورة حيث لم ينفذ سوى في مجاورتين فقط .

ولذا يقترح أن يعدل هذا التخطيط بحيث تصبح شبكة الطرق بالوادي رباعية التشعب عند التقاطعات تسهلا على المشاة وهم النسبة العظمى والأهم في الوادي.
